講演「手賀沼ハス繁茂域の拡大と繁茂域抑制を目指した取り組み」 講師/林 紀男さん（千葉県立中央博物館）

手賀沼流域フォーラムでは2013年3月「生き物調査報告会」を開催し、林さんからは手賀沼のハス群落の現状について教えていただき、その後の刈り取り実験の指導と効果検証をお願いした。（報告：竹中真里子）

手賀沼ハス繁茂域の拡大

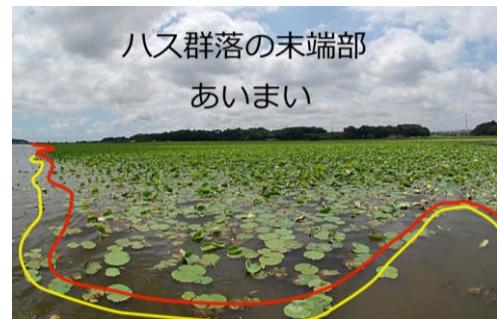
1987年から手賀沼の生物相調査の一環として、ハス繁茂域の変遷も、舟を使った調査により記録してきた。ハスは水面上から群落末端部を明確にしにくく、データ精度は1m程度に留まる。しかし同手法で毎年調査を継続することにより経年変化を明らかにすることができた。

2014年のハス繁茂域は、南北約365m・東西約810mに達し、面積は約20haと見積られた。群落の形状の変化は、手賀大橋の架け換えにより橋脚部開口部が約70mから約360mに拡張されたことによる水流の変化、北千葉導水事業の放流水による水の流動性変化など複数の要因によるものと推察された。

手賀沼のハス繁茂域は、2014年時点でも水深1.6mの場所にも到達している。また、2010年以降毎年、柏市岩井新田地区の対岸である我孫子市高野山新田地区にも複数のハス活着地点が確認されている。

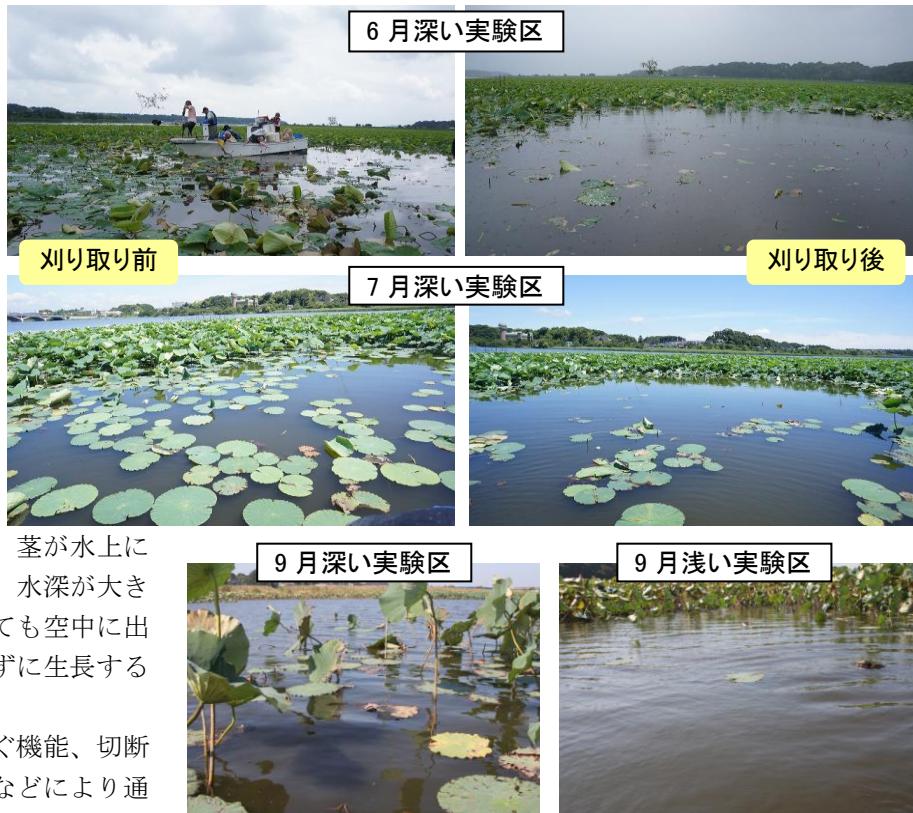
2014年6月9日、手賀沼を愛する市民の連合会は、ハス繁茂域を抑制するための試験刈り取りを実施した。ハス群落先端部の「深い実験区」（水深1.4m）と群落東端部の「浅い実験区」（水深0.9m）の2ヶ所で、「刈り取りした実験区」と「対照区」それぞれ10m²で比較することとした。

【7月8日】6月の刈り取り後の1ヶ月間に再生長した葉が、実験区内で数多く認められた。再生長した葉を再度刈り取りし、実験区内のハス根茎を窒息させる検証を進めた。

ハスの茎は、水中で切断されると「粘質物」を出して穴をふさぎ、茎や地下茎の通気穴への浸水を止める仕組みが確認できた。

【9月29日】浅い実験区に比較し、深い実験区で葉の再生が著しいことを確認した。

ハスの茎を水中で切断すると、茎が水上に立ち上がってくる。茎の長さは、水深が大きい程余裕度が大きく、切断されても空中に出る率が高い。そのため、窒息せずに生長すると考えられる。

ハスは、切断面を粘質物で塞ぐ機能、切断面を水面上に再浮上させる機能などにより通気能を保持する仕組みが備わっている。ハス根茎への通気不全で窒息させ繁茂抑制する取り組みの効果検証は、次年度以降も継続することが必要である。
