# 遮光シート被覆による ナガエツルノゲイトウ駆除の試み

# 手賀沼におけるナガエツルノゲイトウの拡大

# 2014年3月23日 遮光シートの設置

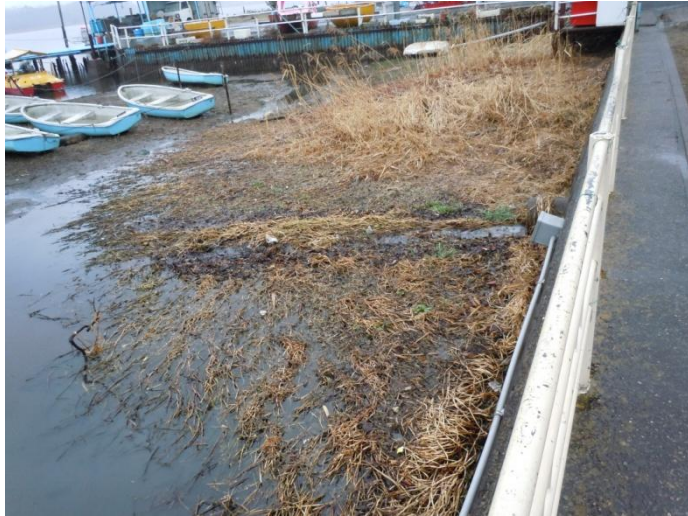
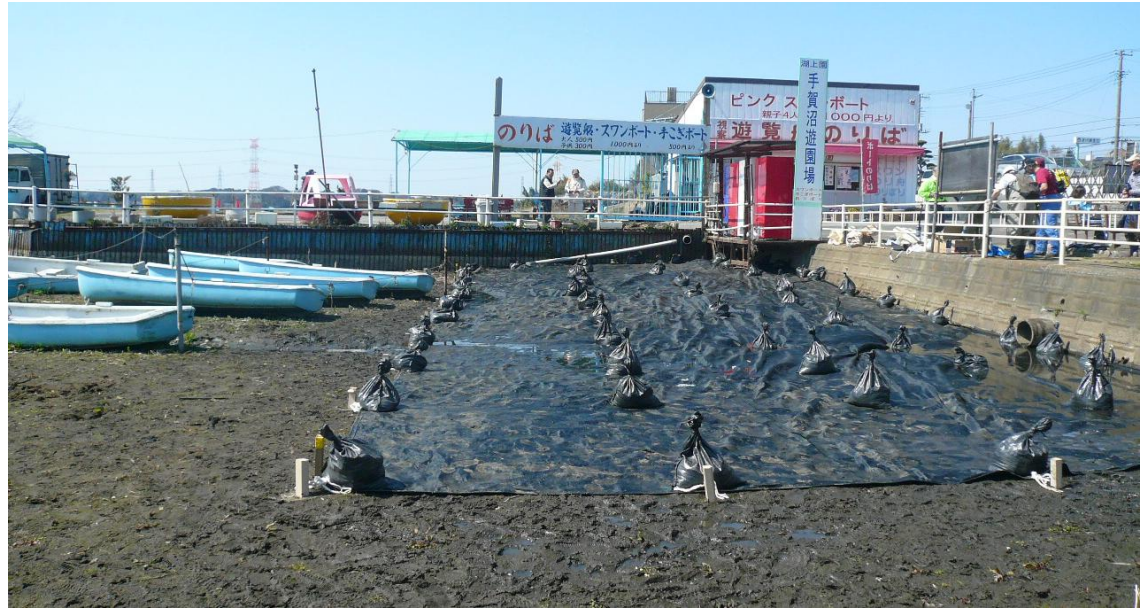
## 1. 遮光シート 8m×20m

日本ワイドクロス株式会社製ワイドスクリーン（遮光率95%）

## 2. 設置作業手順

シートを敷き、シートのハトメ穴の位置に合わせて、シート外側に木杭・鉄筋杭を打ち込む。木杭にはヒートンを打ち込み、ロープでシートのハトメにつなぐ。

遮光土嚢（重さ20kg位）55個をシート上に置き固定した。

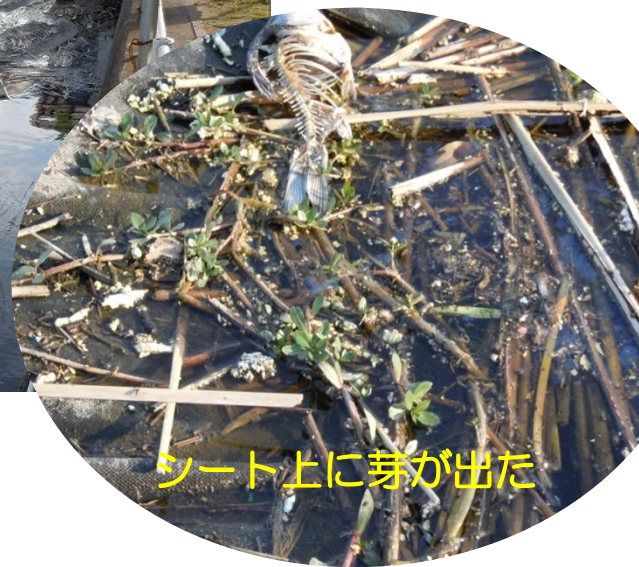
シート上に芽が出た

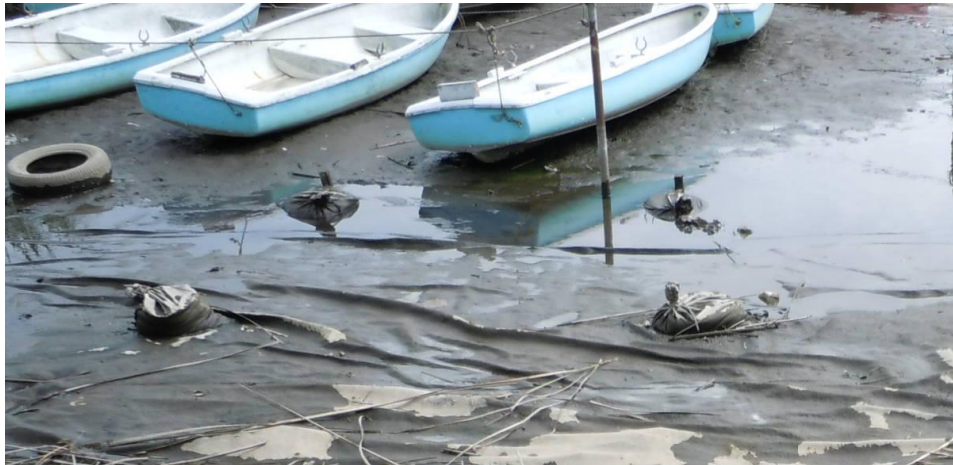
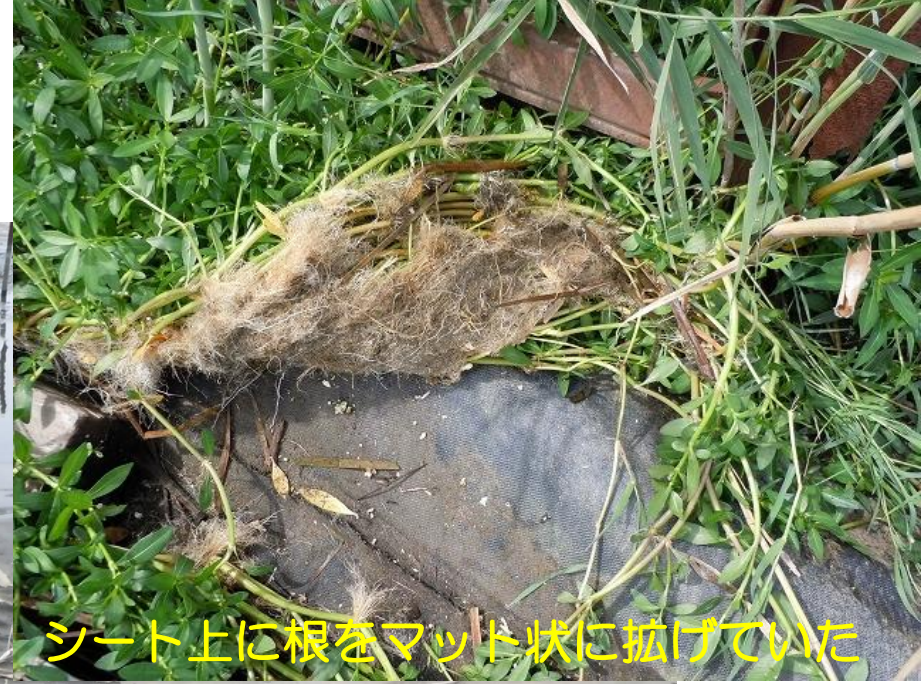
シート上に根をマット状に拡げていた

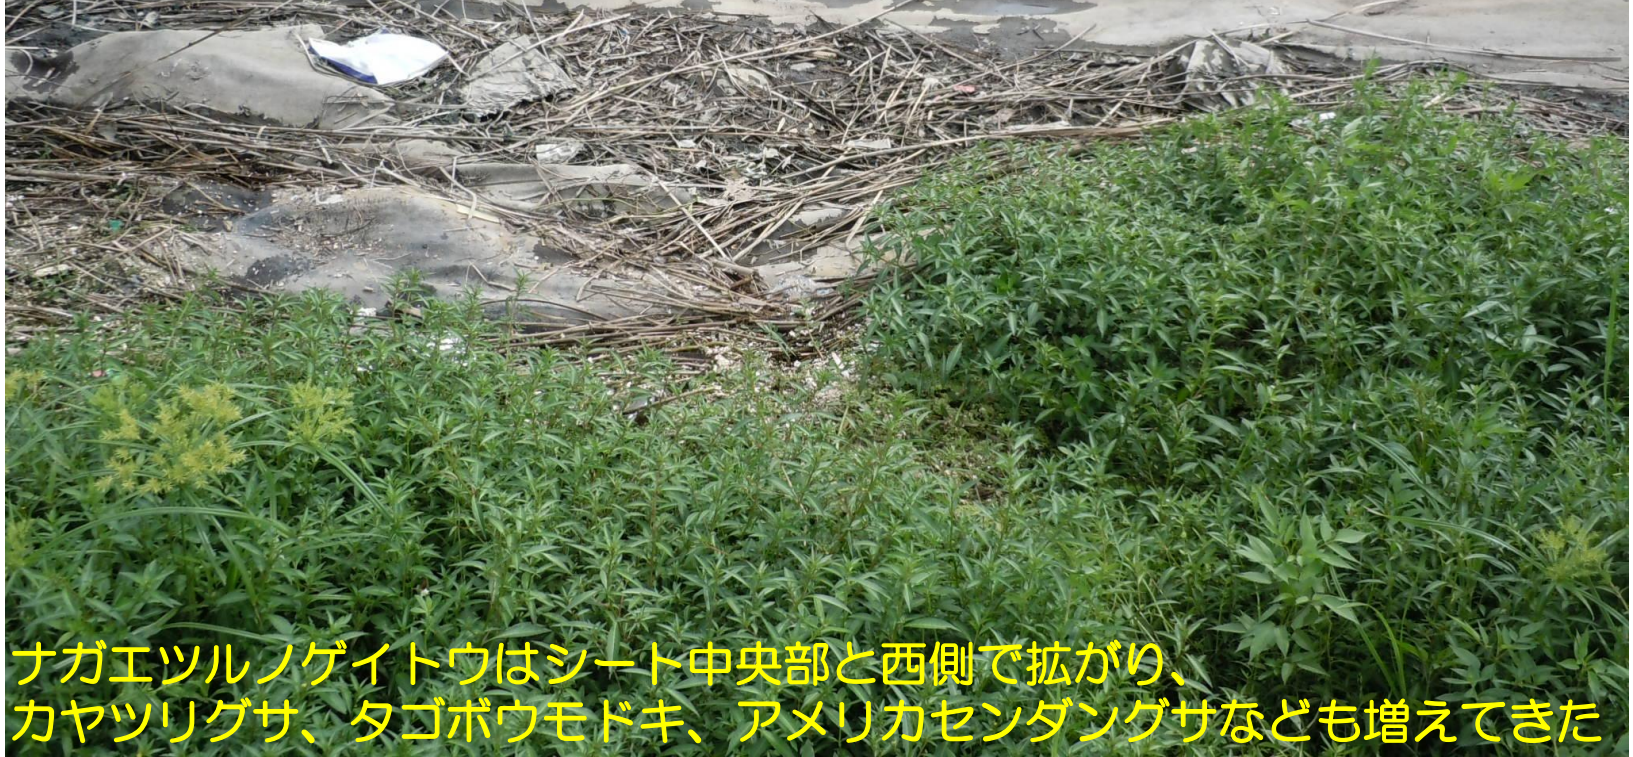
ナガエツルノゲイトウはシート中央部と西側で拡がり、  
カヤツリグサ、タゴボウモドキ、アメリカセンダングサなども増えてきた

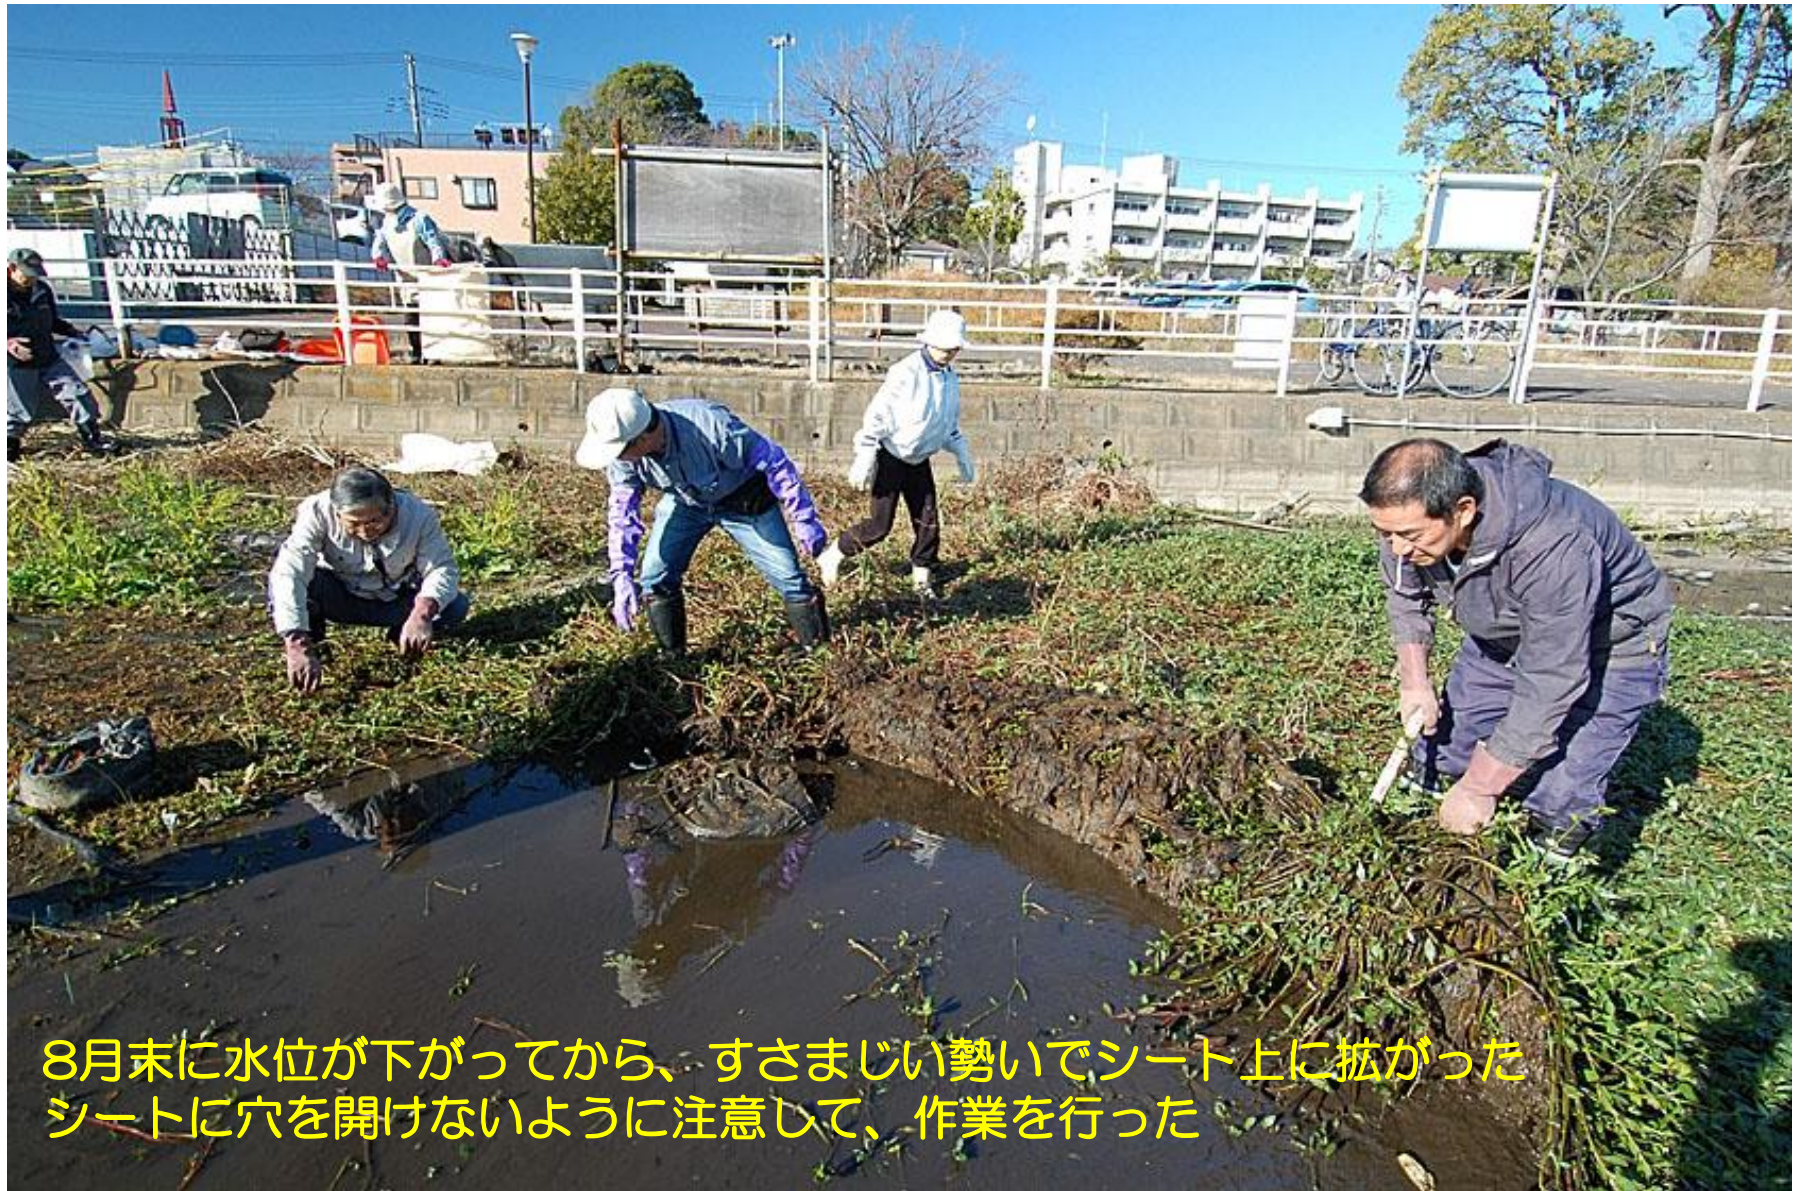
## 11月27日 シート上のナガエツルノゲイトウ等除去作業

8月末に水位が下がってから、すさまじい勢いでシート上に拡がったシートに穴を開けないように注意して、作業を行った

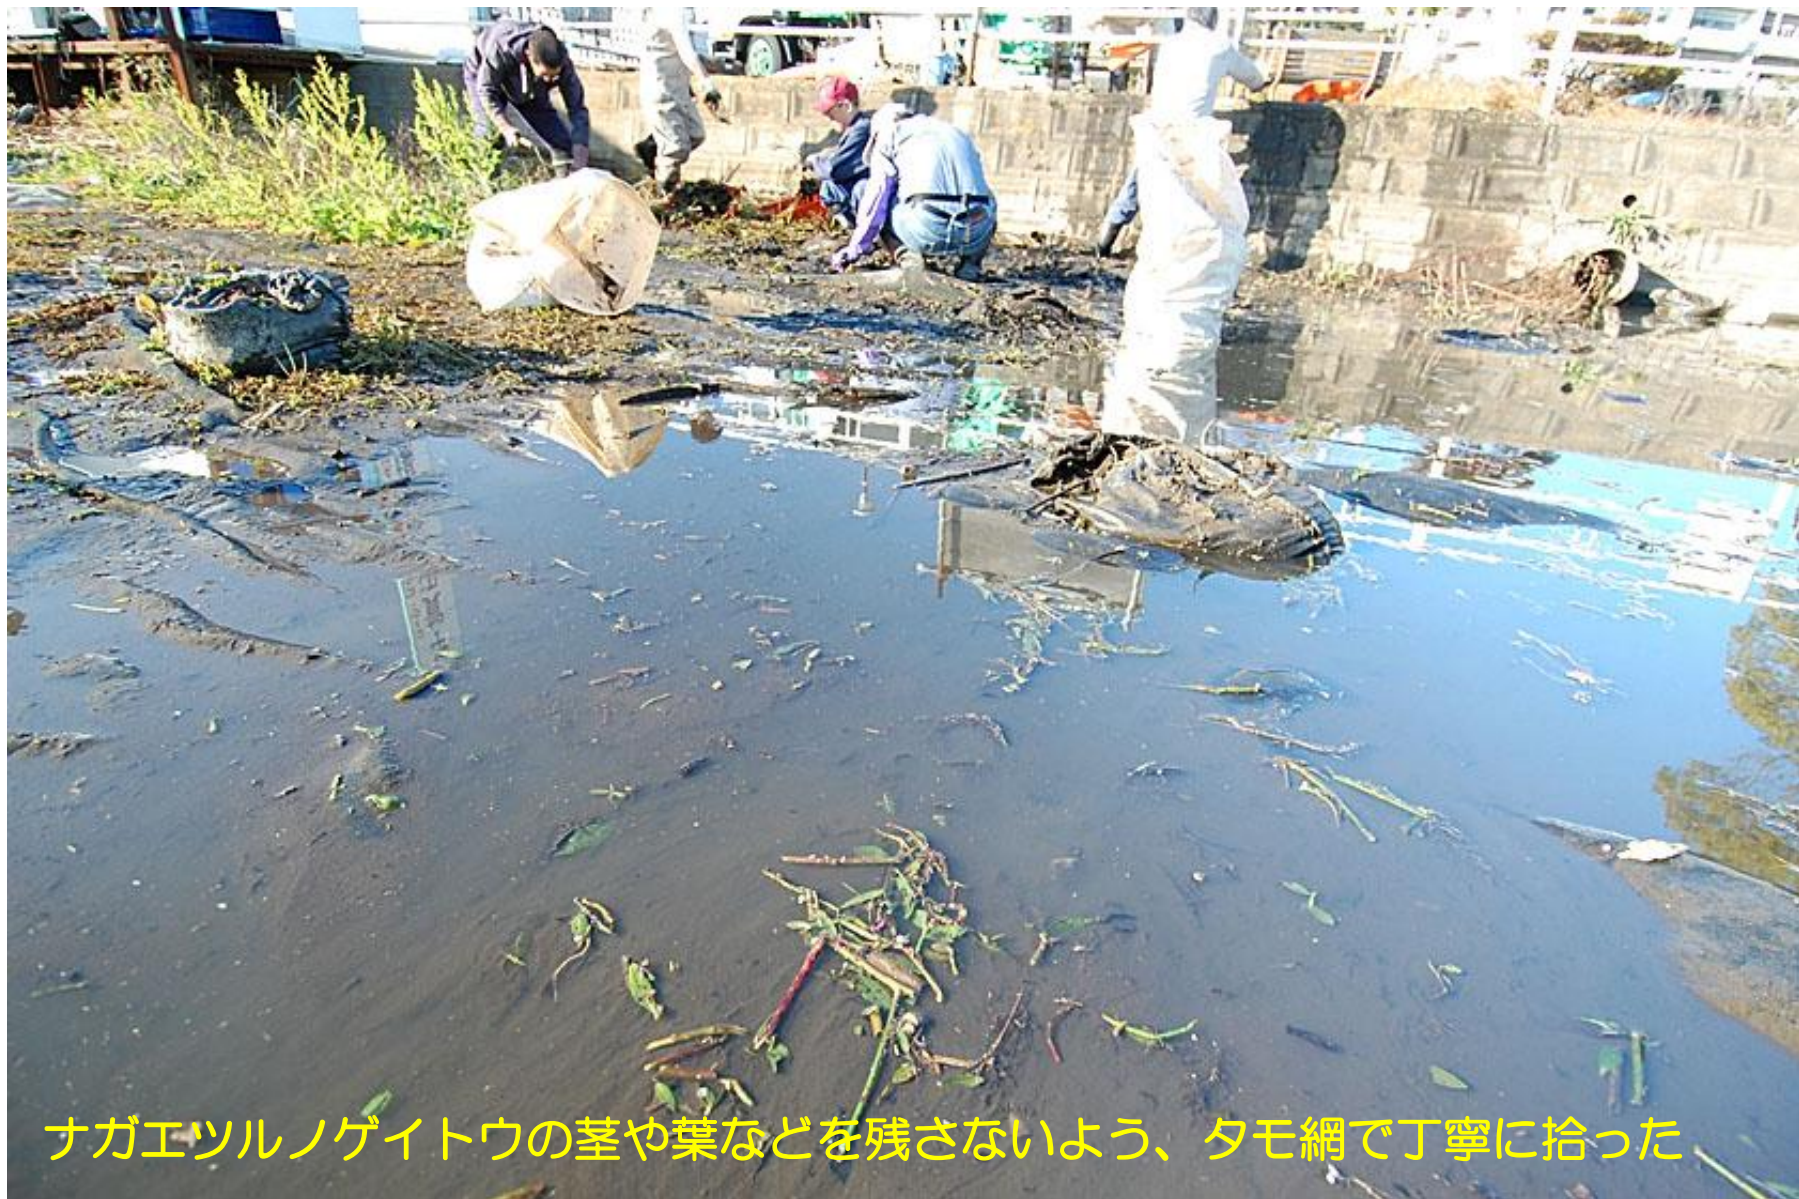
## 11月27日 シート上のナガエツルノゲイトウ等除去作業

ナガエツルノゲイトウの茎や葉などを残さないよう、タモ網で丁寧に拾った

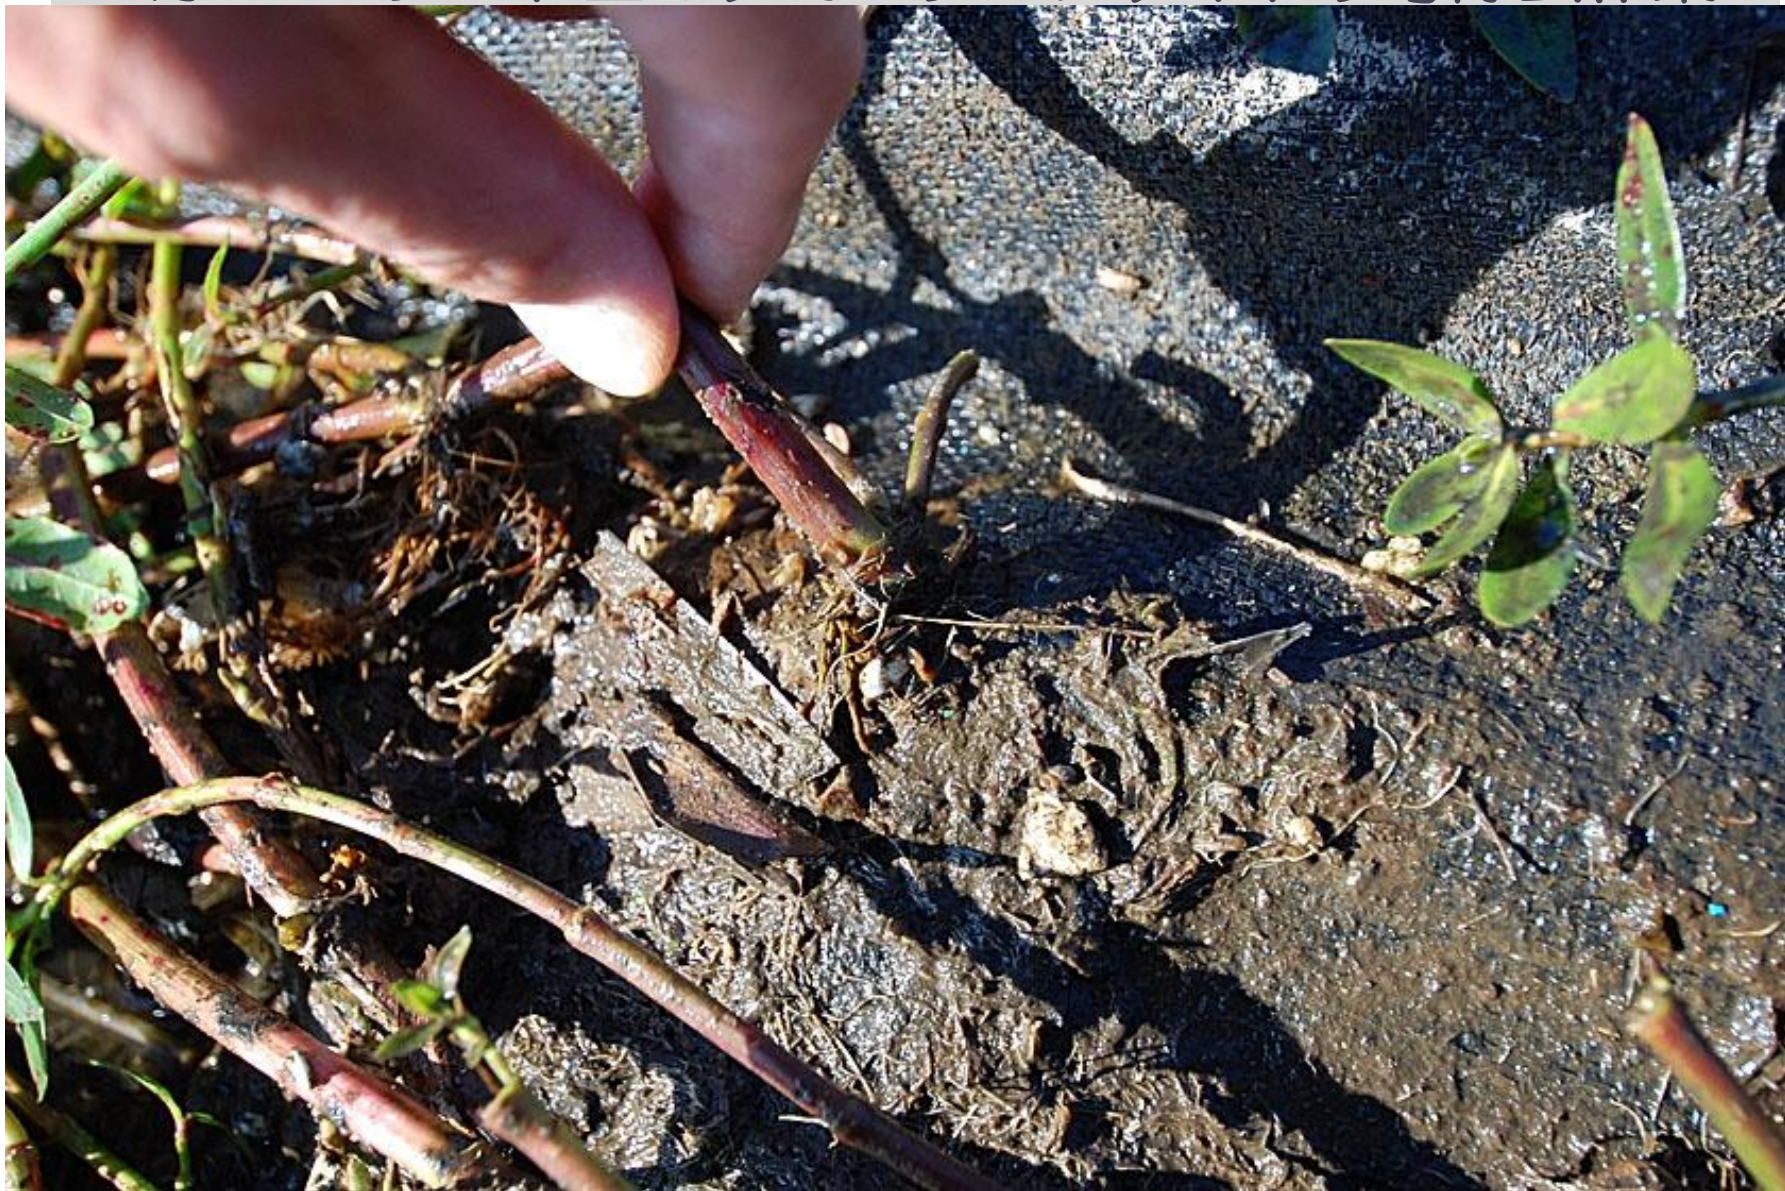
## 11月27日 シート上のナガエツルノゲイトウ等除去作業

ナガエツルノゲイトウはシートのわずかな隙間や穴を突き抜けて根を出していた

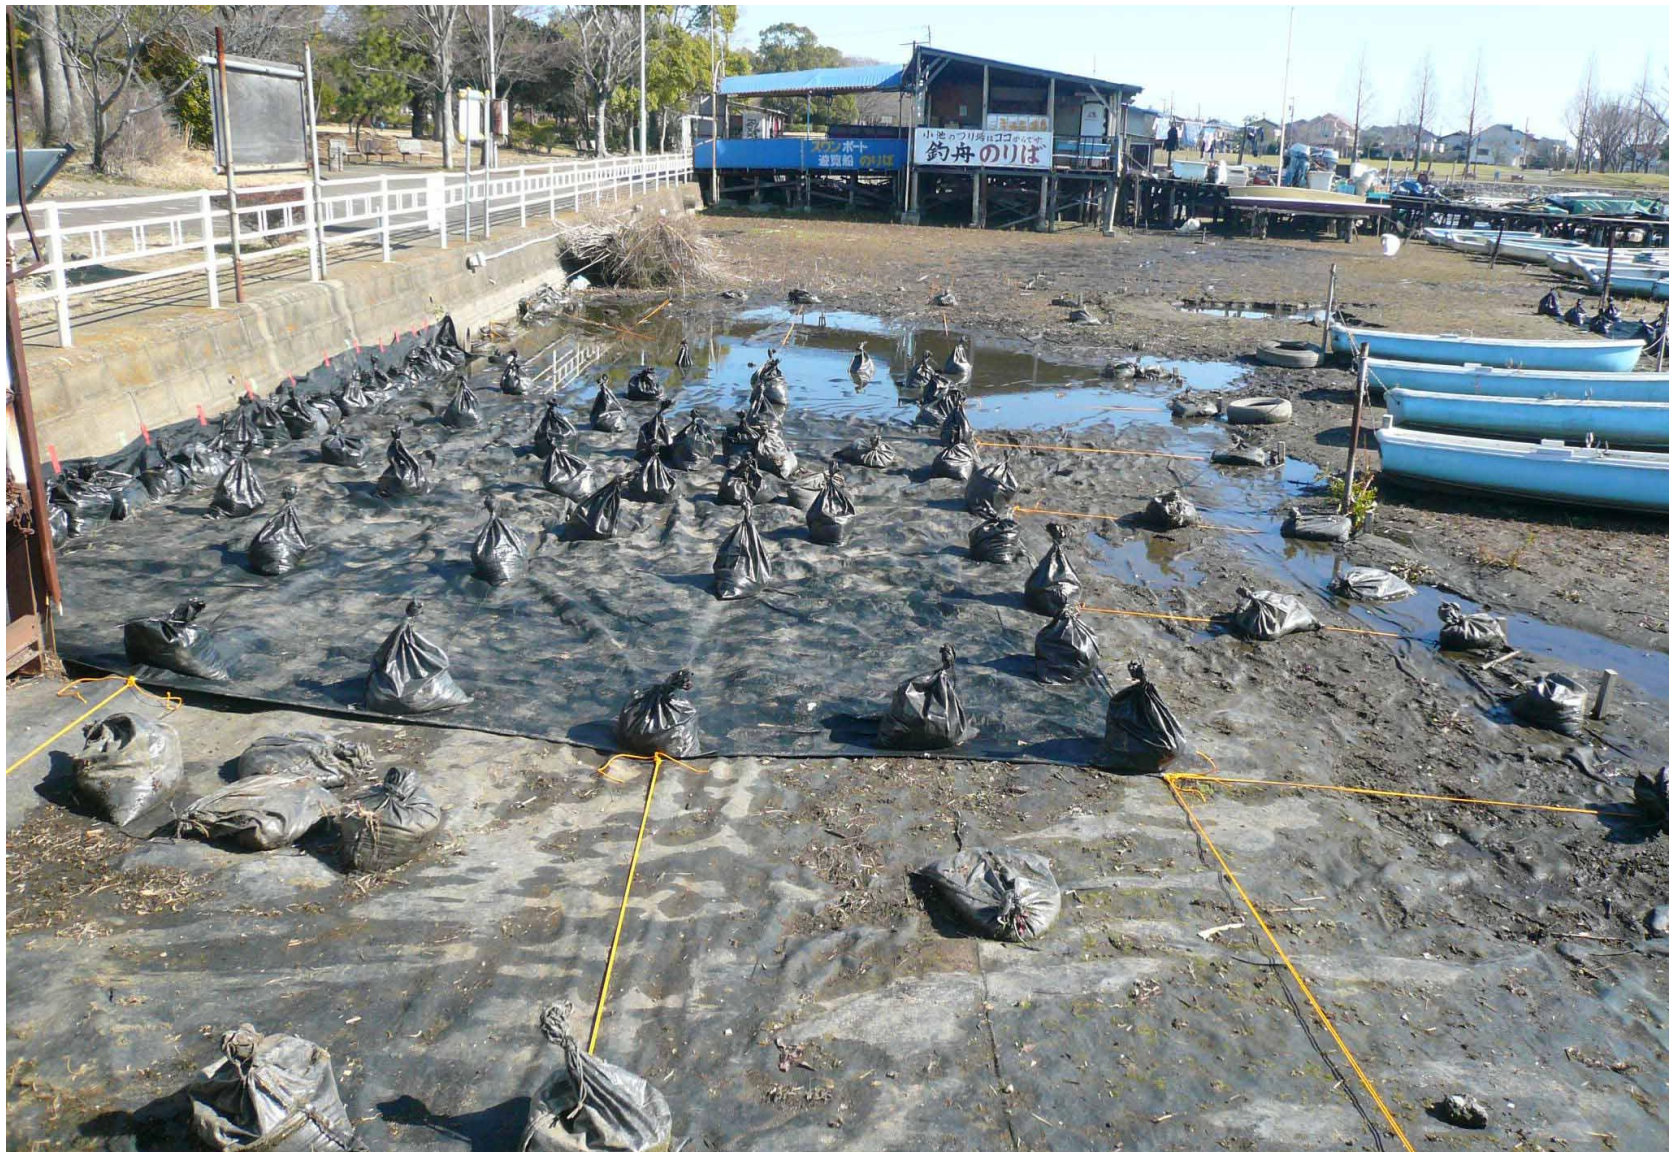
① 既設の8×20mの上に、6×10mのシートを重ねて設置

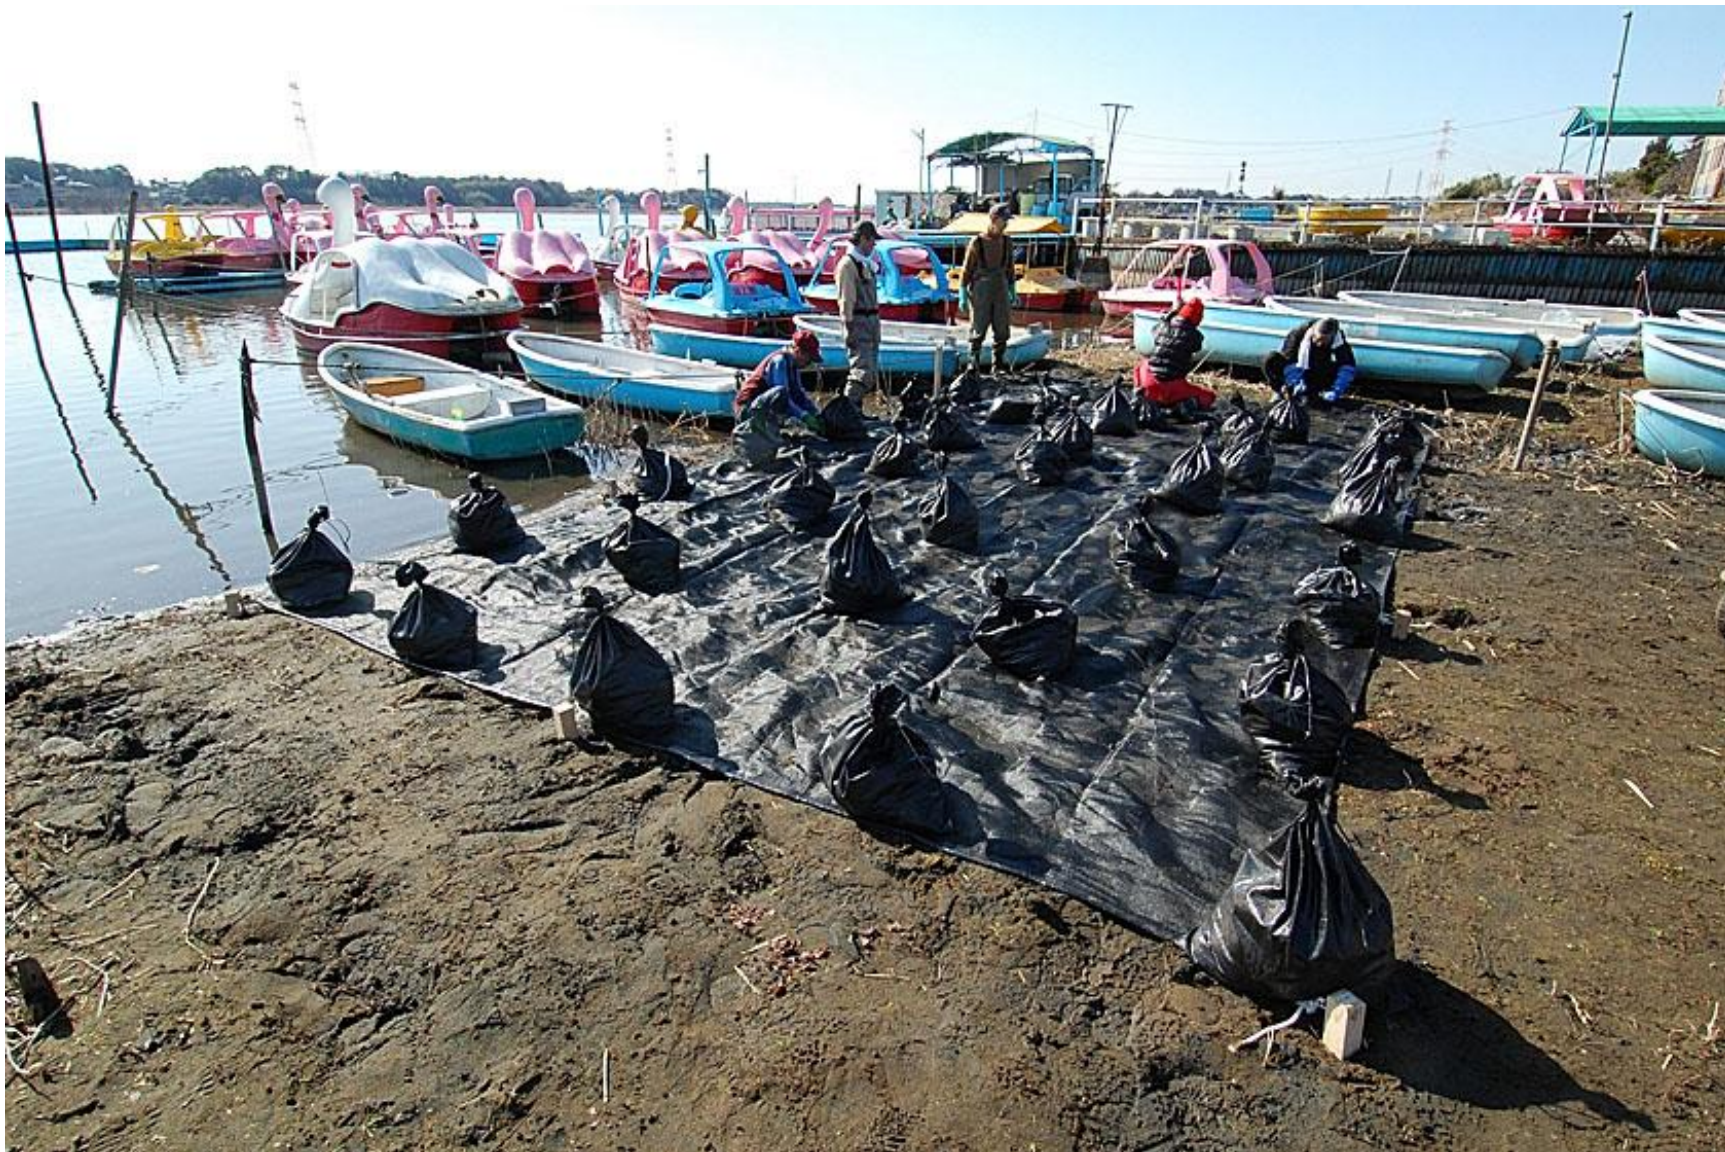
② 新たに侵入があったところに4×8mシートを設置
