講演「手賀沼におけるナガエツルノゲイトウ繁茂域の拡大について」 講師/林 紀男さん (千葉県立中央博物館)

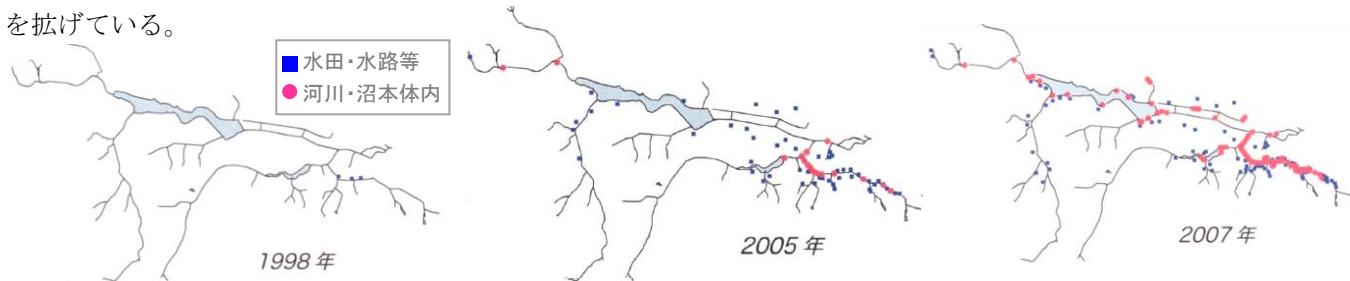
特定外来生物ナガエツルノゲイトウは、1998年亀成川流域の水田水路で初めて確認した。隣接する印旛沼から農業灌漑用水に植物体断片が混入し拡散してきたと推察され、灌漑用水にトラップをかけたところ、ナガエツルノゲイトウの茎等の破片を確認した。

2002年に亀成川の河川に侵入し、2007年には手賀沼全流域に繁茂域が拡大した。流域の水田畔では除草剤が多用され、畦畔だけ草が枯れた異常な景観が広く見られる。ナガエツルノゲイトウは除草剤耐性がある種もあり、全ての植物が枯れた畦畔に、灌漑水路で運ばれたナガエツルノゲイトウが真っ先に根付き、繁茂域を拡げている。

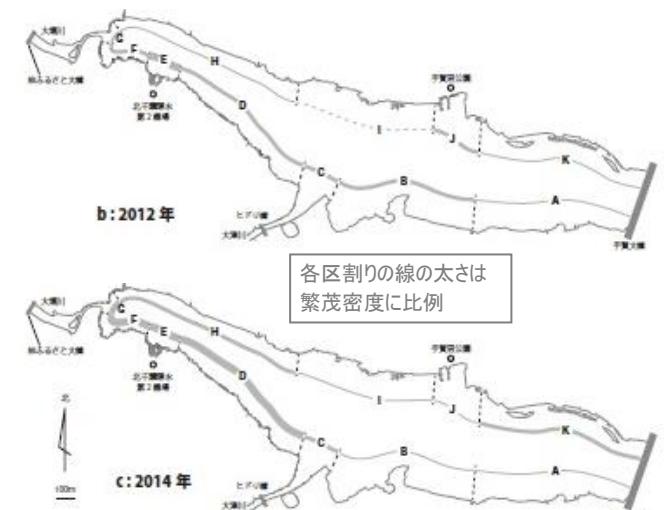
手賀大橋以西、特に大堀川河口から大津川河口にかけて繁茂が著しい

2010年時点では、水田畦・灌漑水路などでは全流域で繁茂していたが、沼本体の岸辺の群落は局所的で群落規模も小さかった。しかし、2012年は確認地点が大幅に増加した。特に顕著だったのは、大津川河口から大堀川河口までの南岸部である。大きなマット状の浮島状態となり、長径20mを超える群落もあった。沖合方向への奥行きは5~6mで、こうした浮島状の群落は波浪によって大きく揺れ、台風や強風時には群落の一部が破壊され沼に流れ出る状況も確認できた。

2014年は地点数・群落規模共に2012年を大きく凌駕する状態になった。群落は多数で、小さいものが多いが、北千葉導水第2機場前などでは大群落に生長し、横幅

50m以上、奥行き10mに達していた。さらに、北岸の根戸新田地区にも繁茂域が拡大し、若松地区のヨシ植生帯整備工事現場でも複数の繁茂地が確認された。

2014年の群落は岸辺のヒメガマ群落に大きく食い込み、ヒメガマの抽水茎の隙間に入り込んだナガエツルノゲイトウがヒメガマに固定支持され、沖合方向に群落を生長させていた。高さ方向への盛り上がりは、2010年は20~30cm程度であったが、2014年は場所によっては70cmに及んだ。特に群落基部となるヒメガマ帯のところで群落が高く盛り上がっており、基点がしっかりと確保されたことによって沖合へ安定的に生長可能になったことが推察された。大きな浮島状の群落が波浪によってゆったりと大きく波打つ様子が数多くの地点で観察される。沼西域に比較すると沼東域では、群落数は多いが規模は西側より小さく限局的である。
