# 本格駆除作業終了直後の状況調査報告

美しい手賀沼を愛する市民の連合会

日時：2021年2月20日（土）10:00～11:30

場所：手賀沼大堀川河口部

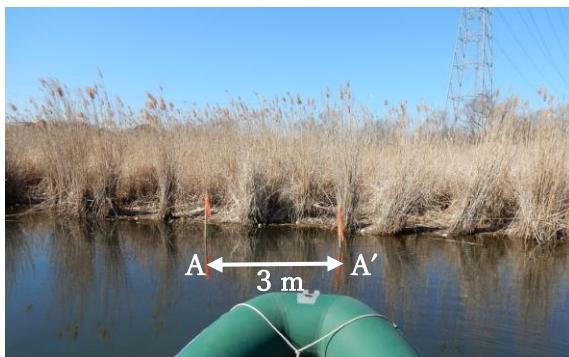
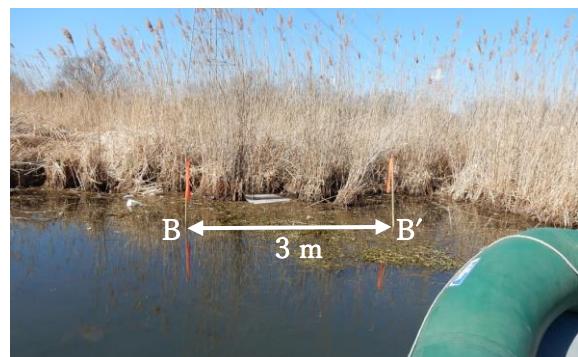
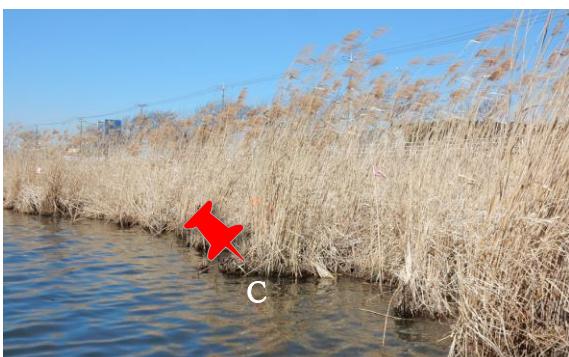
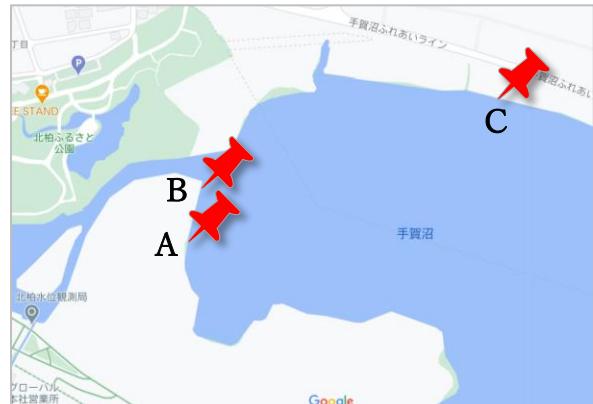
A ⇄ A' （竹杭2か所）大堀川河口部駆除エリア最南端

※取り残しあり、侵略的外来水生植物体の断片（以下、植物体断片）漂着

B ⇄ B' （竹杭2か所）大堀川河口部入口付近南側

※植物体断片漂着（この位置からは取り残しは確認できなかった）

C （竹杭1か所）根戸新田地先 コンバー試験駆除エリア中央

※取り残しあり、植物体断片漂着

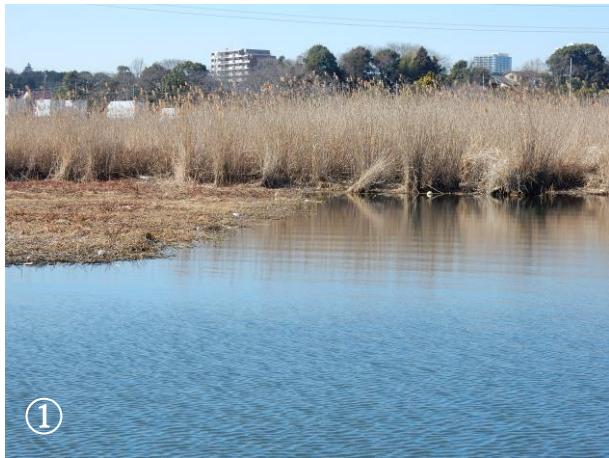
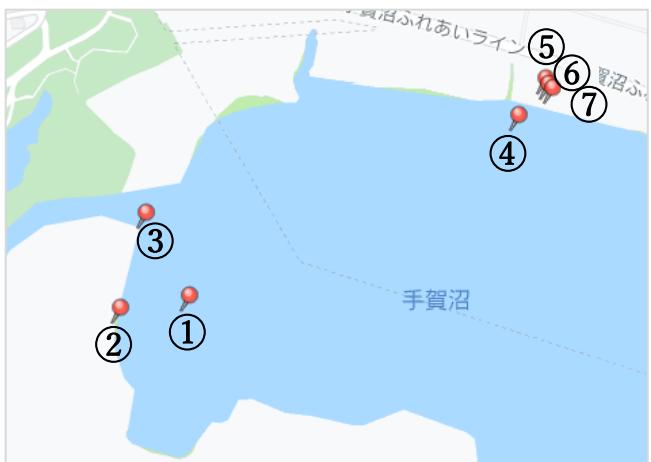
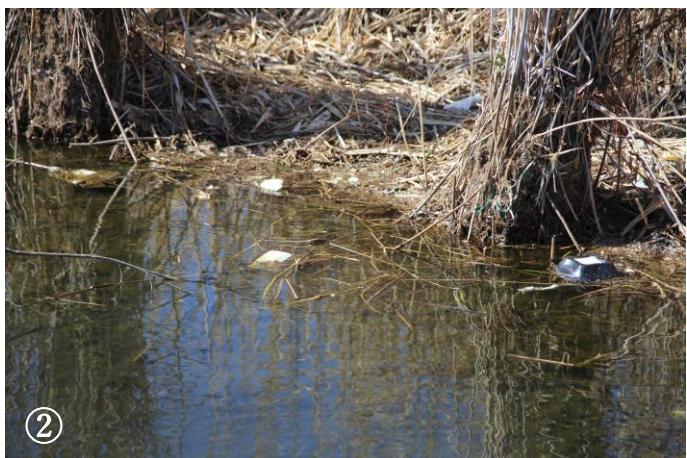
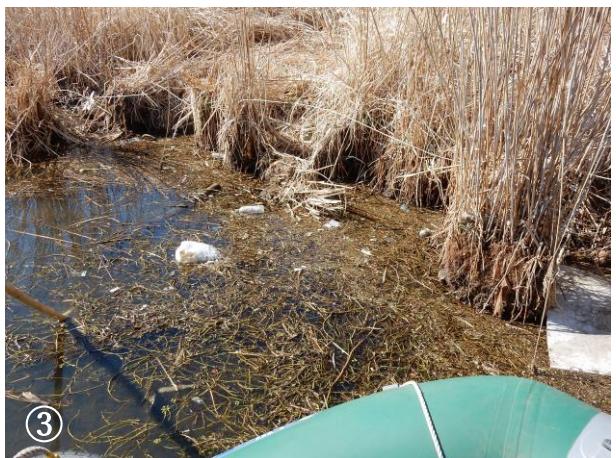
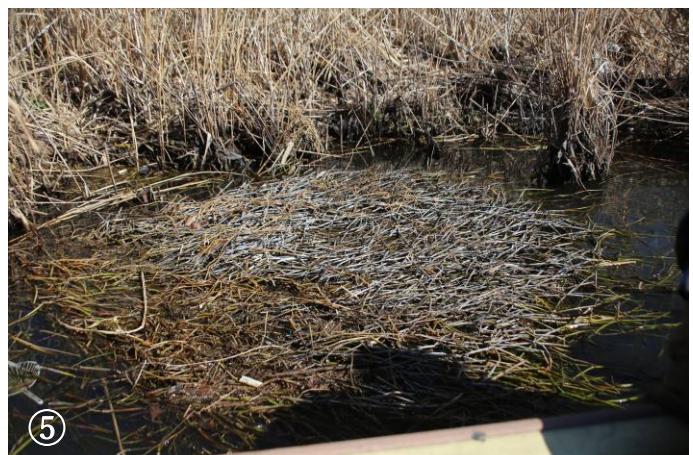
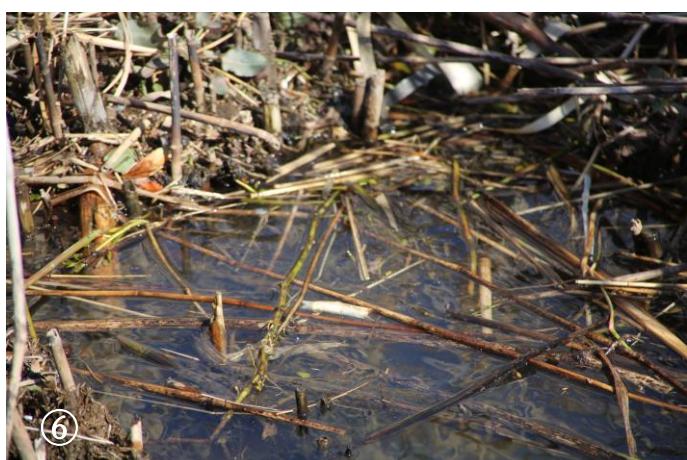
- ・ 取り残しは予想外に少なかった。
- ・ 機械駆除でやるべきことは達成できていた。
- ・ ナガエ、オオバナがヨシの中にがっちり絡みつき根付いているものがあり、ヨシごと除去しない限り、必ず残る。継続駆除が必要。（図②⑤⑥）
- ・ 琵琶湖ではチクゴスズメノヒエと混生していたオオバナを残したばかりに翌年リバウンドし、結局チクゴスズメノヒエごとすべて除去していたが、ヨシは根深いため簡単にはいかない。
- ・ 大堀川河口部入口付近から根戸新田地先にかけて岸際一帯にすでに植物体断片が漂着している。島状に分布（⇒漂流？）している箇所が多数見られた。（図①②③⑤⑥）

- ・ 今回の駆除エリアを植物体断片流入侵入防止ネットで取り囲み、囲んだ内側でヨシの中から再生したものを丁寧に駆除し根治するようになるとよい。岸の部分の再繁茂ができるだけ早い段階で「芽を摘んで」おく。
- ・ ネットの外側に引っかかっている植物体断片を丁寧に回収した方がよい。
- ・ ネット設置期間は、植物体断片流入の供給源となる第二機場前、大津川河口部、大津川、大堀川の駆除が終了するまでの暫定策とする。
- ・ 新たにネット設置費用がかかるが、そのまま放置することで再繁茂し再度機械駆除を繰り返すことを考えると、費用対効果が高い。
- ・ ネットは、河川管理者である柏土木事務所に、河川管理の一環として設置してもらう。
- ・ ネット設置の目的を看板に掲げ、市民へPRしたらどうか。
